# **SITIO ARQUEOLÓGICO Y ANTROPOLÓGICO DE TUWILE**

**Programa para el Saneamiento y  
Complementación Técnica de las Declaratorias de Patrimonio  
Cultural Material del Departamento de La Paz.**

**GESTIÓN 2018**

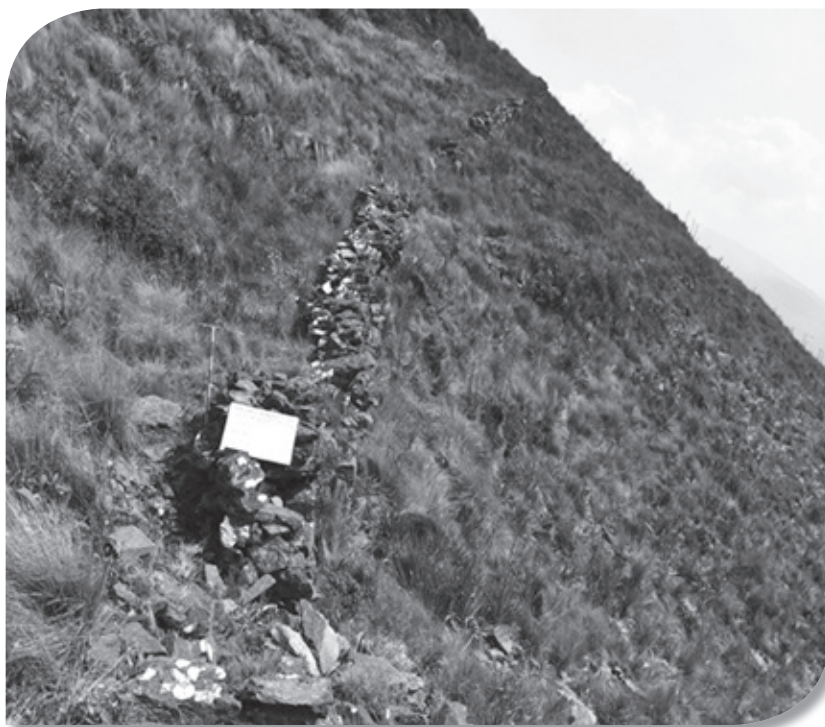
Fig. 5:  
Vista al Muro  
perimetral del  
sitio.

El área de ocupación del asentamiento se encuentra delimitado por un muro perimetral que recorre todo el contorno de la montaña (Fig. 5), con excepción de un segmento en el lado Oeste, debido a lo empinado de la ladera. En el sector interno de dicho muro, se dividió el sitio arqueológico en 6 áreas a partir de las características morfológicas de la montaña, esto con fines metodológicos, no encontrándose diferencias entre los diferentes barrios de la ciudadela que hubiesen llevado a demarcar la división interna del sitio.

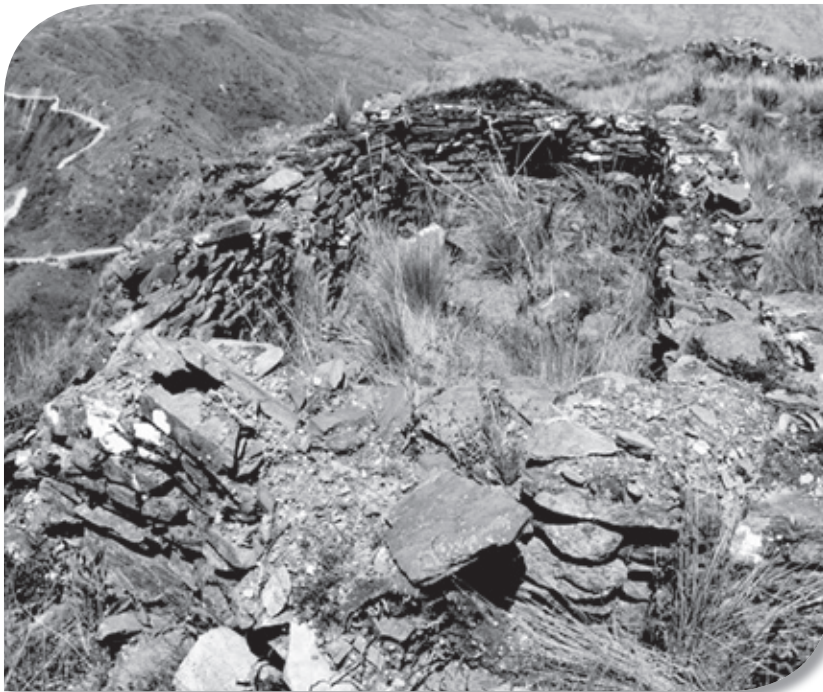
**Fig. 6:**  
vista a una  
estructura del sitio  
arqueológico de  
Tuwile

La totalidad de construcciones del sitio arqueológico fueron realizadas a partir de un único patrón constructivo, en el que los muros se encuentran levantados a partir de bloques de piedra pizarra, unidas con argamasa de barro (Fig. 6).

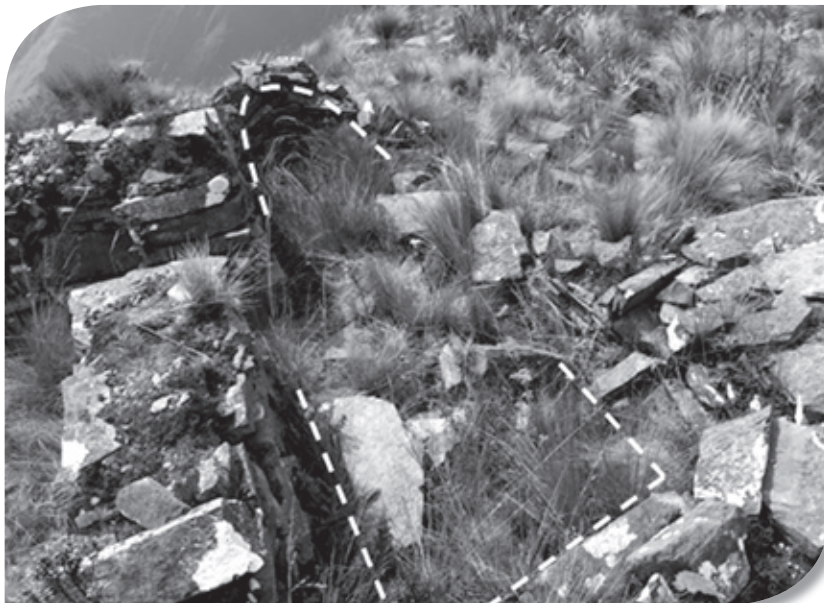
Fig. 7:  
Vista al área de  
almacenamiento  
rectangular y  
semicircular de  
una estructura  
habitacional de  
Tuwile.

Las edificaciones tienden a ser de planta rectangular en el caso de las áreas habitacionales y los edificios públicos. Mientras que en las áreas de almacenamiento, estos suelen ser pequeños espacios adaptados de acuerdo a la disponibilidad de terreno, siendo estas de planta rectangular, o semicircular (Fig. 7).

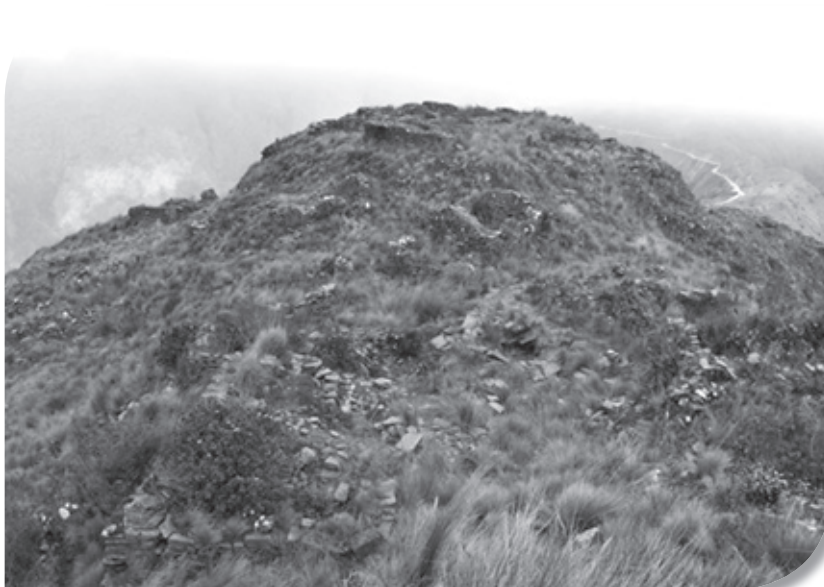
Fig. 8:  
Vista del barrio  
de TW-2

Se percibe la preferencia de construir las edificaciones domésticas y públicas dispuestas alrededor de una plaza, y cuando las condiciones del terreno no lo permiten, adyacentes a un patio, que podría ser un espacio abierto amurallado, o una plataforma artificial (Fig. 8).

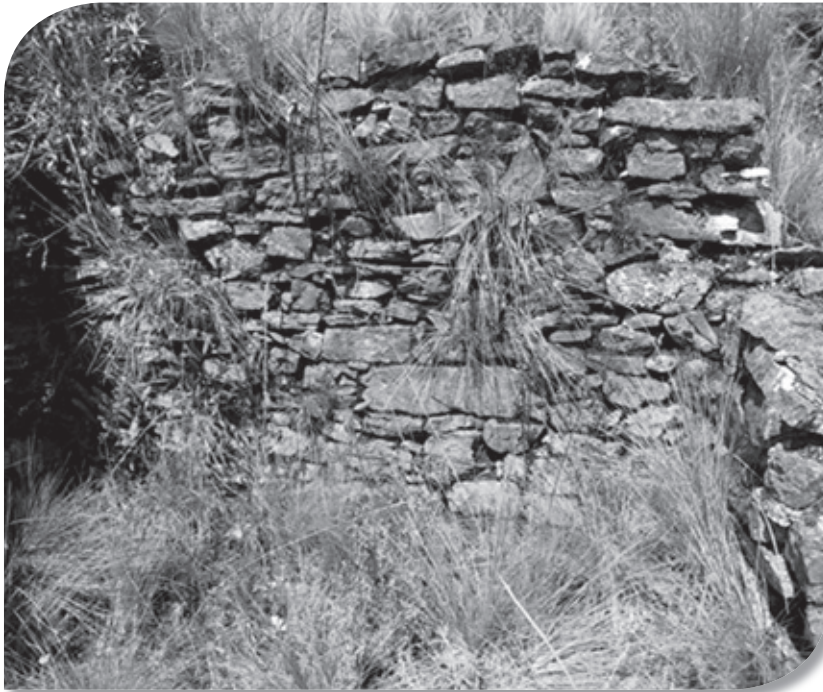
**Fig. 9:**  
Vista a una  
estructura  
habitación  
elaborada de  
Piedra Pizarra

Lo muros perimetrales, al igual que el resto de estructuras, se encuentran contruidos a partir de bloques de piedra pizarra, estos no suelen ser de gran altura, por lo que se presume que no tuvieron una función defensiva o de impedir al ingreso desde el exterior, si no que se constituyen en un medio de seguridad para los habitantes de la ciudadela, evitando que estos caigan o resbalen por las empinadas pendientes de sus laderas.

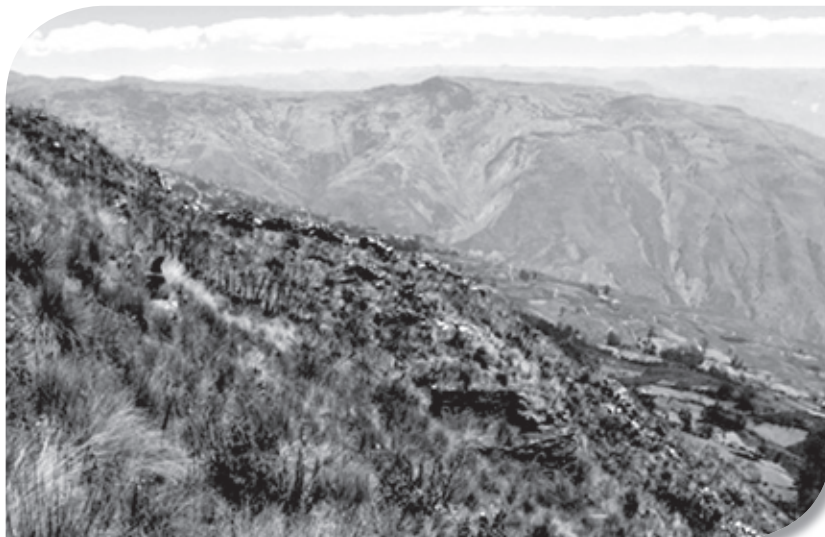
Fig. 10:  
Vista al área  
TW-1 sector de la  
ladera.

La primera área del sitio de Tuwile, se encuentra ubicado en el extremo Suroeste del asentamiento. Se caracteriza por ser el área de menor densidad respecto a presencia de edificaciones, además de contar con el único acceso o punto de ingreso visible en la actualidad, desde el exterior hacia el interior de la ciudadela. De igual modo es el único sector que cuenta con construcciones en el sector exterior al muro del sitio (Fig. 10).

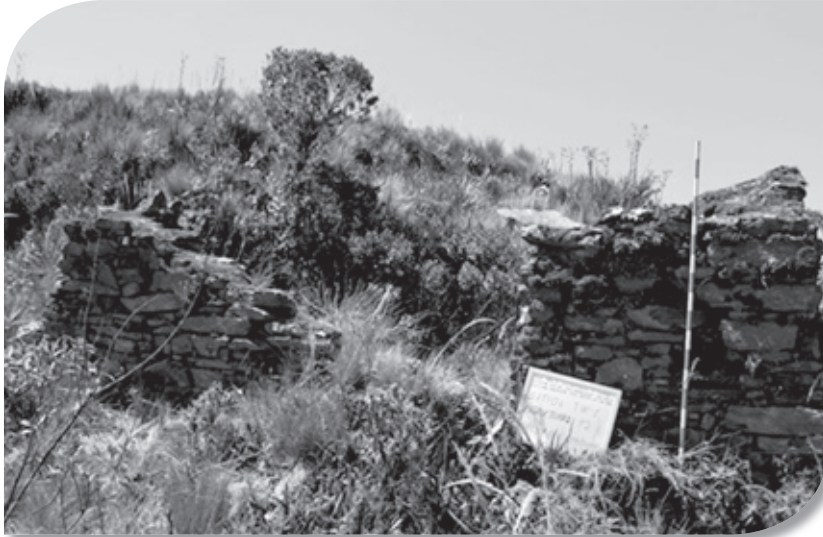
**Fig. 12:**  
Vista a la  
estructura  
habitacional 12 de  
TW-1

En el caso de las estructuras habitacionales, todas ellas son de planta rectangular y compuestas de una sola habitación (Fig.11). Cinco de las construcciones se encuentran conectadas a patios y/o plataformas (Fig. 12,13 y 14).

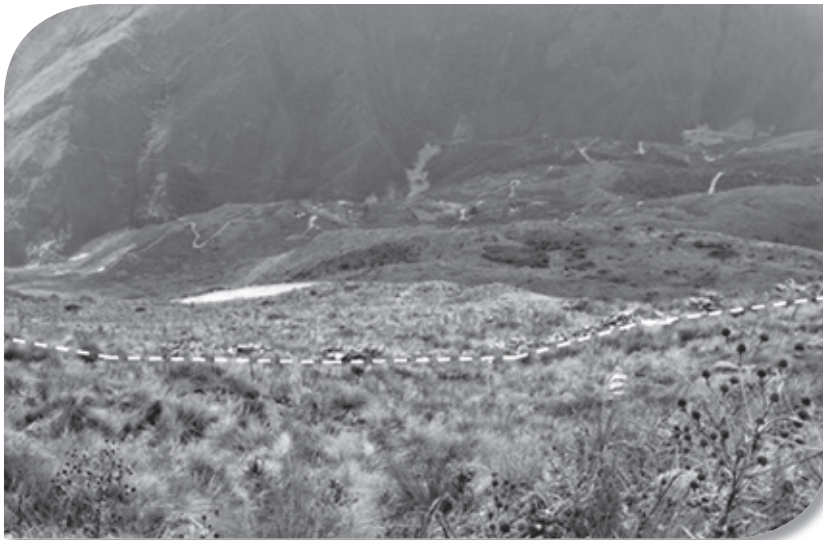
**Fig. 16:**  
vista al muro  
perimetral del sitio  
de Tuwile

Por otro lado, parte del muro perimetral se halla ubicado en este sector, siendo que el punto de inicio se encuentra en el sector Oeste de la ladera, y bordea el contorno de la montaña en dirección Sur. Debido al estado de conservación del muro, este cuenta con derrumbes parciales, por lo que inicialmente cada uno de sus segmentos ubicados en esta área fue registrado con un código diferente (Fig. 16).

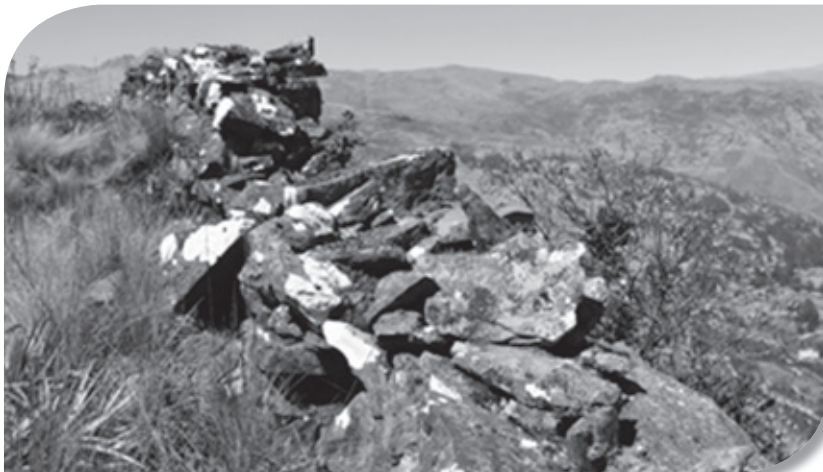
**Fig. 17:**  
Vista al muro 1  
del área TW-1.

El primer segmento, denominado como Muro 1, tiene un metro de alto en el sector interno y hacia el exterior una altura de 1,40 metros, este se extiende en dirección Norte – Sur (Fig. 17).

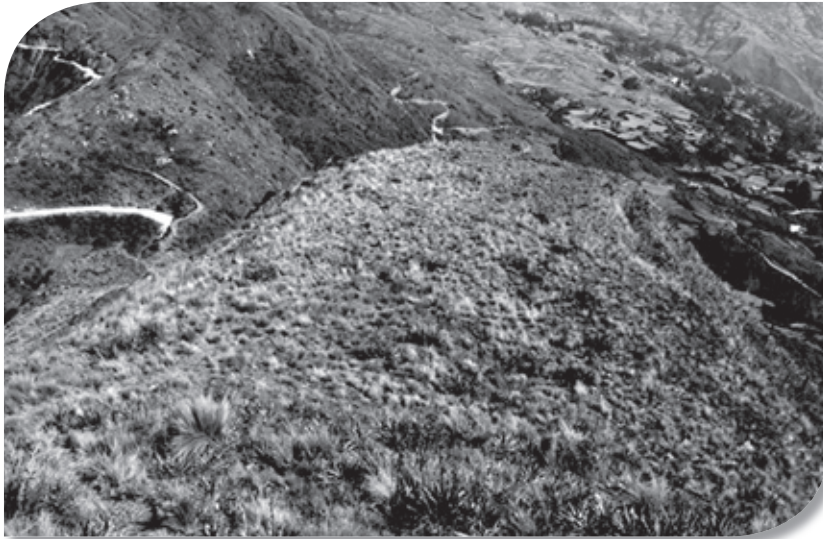
**Fig. 20:**  
vista a la  
plataforma  
artificial del área  
de TW-1.

Por debajo de esta plataforma (Fig. 20), se evidencio la presencia de dos muros de contención, los cuales se encuentran en mal estado de conservación, por lo que es posible conocer el alcance total que estos tuvieron, y si es que existe una concentración mayor de estos en el sector. Finalmente, por debajo de estos muros, próximo a la base de

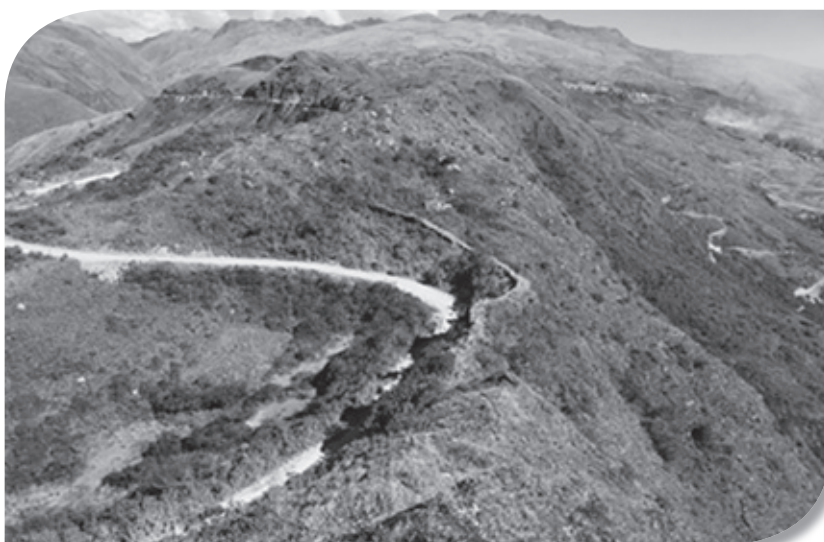
Fig. 22:  
vista de  
acueducto de  
Sitio Arqueológico  
Tuwile.

la montaña, junto al actual camino que conecta a Tacacoma con las comunidades que se encuentran en el interior de los valles. Se encontró un muro de piedra pizarra de grandes dimensiones. Dicho muro tenía la función de un canal o acueducto, que transportaba agua hacia el interior del sitio arqueológico. Es posible ver este mismo tipo de construcciones

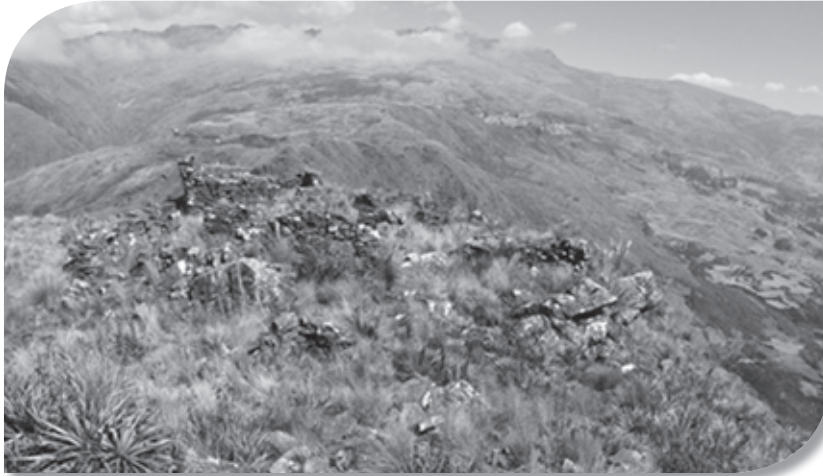
**Fig. 23:**  
Vista al área TW-2  
plataforma baja.

Es el segundo barrio del sitio arqueológico, colindando al sur con Tuwile 1, y al norte con Tuwile 3 y Tuwile 4. Se halla en un punto central de la montaña, compuesto de dos plataformas naturales, que fueron trabajadas para su mejor aprovechamiento (Fig. 23).

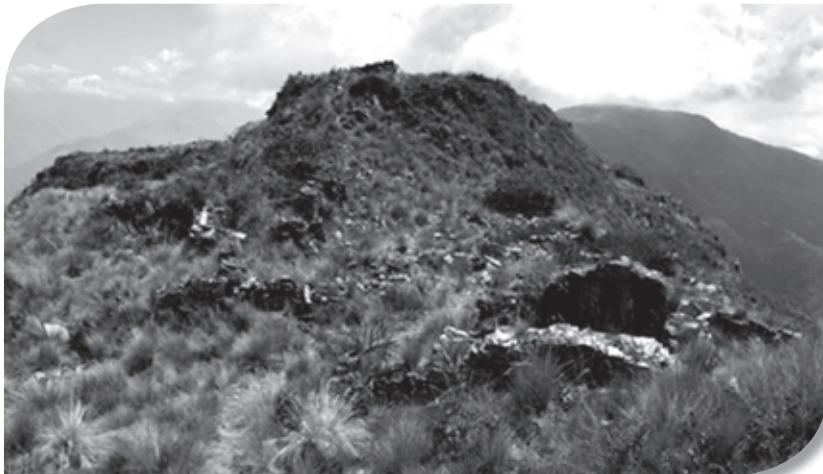
**Fig. 24:**  
Vista a la  
plataforma alta de  
TW-2.

En esta área se ubicó un total de 9 estructuras, que pudieron tener una función habitacional o doméstica de estas 5 se hallan en la primera plataforma o plataforma baja, y las 4 restantes en la segunda plataforma o plataforma alta (Fig. 24)

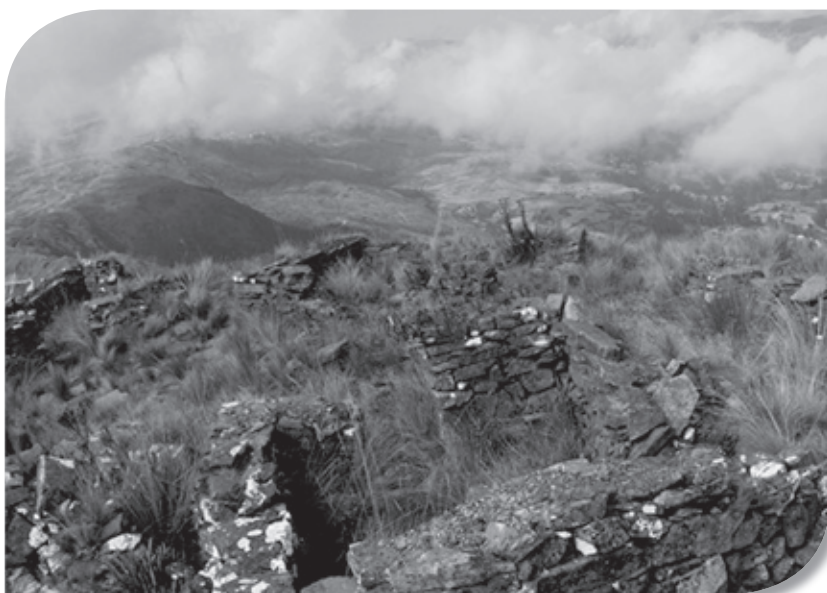
Fig. 25:  
Estructuras  
habitacionales del  
área TW-2.

La plataforma baja se encuentra ubicada en el lado Sur de TW-2, se diferencia de TW-1, debido a que se encuentra en un punto más alto de la montaña. Cuenta con un muro de contención en el extremo sur, en el cual se encuentra un acceso al sector, y en la parte central se puede divisar una plaza o patio central irregular, rodeado de 5 edificaciones con función habitacional o doméstica (Fig. 25). Dispuestas todas ellas con sus puertas de ingreso siempre hacia el centro de la plaza.

Estas construcciones son en todos los casos de planta rectangular, compuestas de una única habitación. Con una sola excepción de una construcción que cuenta con un angosto patio frontal, que de igual modo es de planta rectangular con la puerta en orientación al punto central de la plaza.

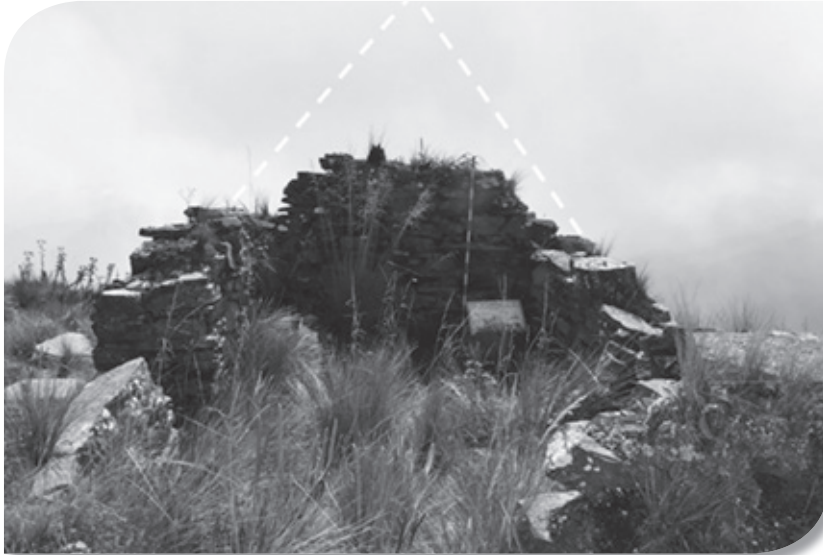
**Fig. 26:**  
Vista a una  
estructura  
con el techo  
de dos aguas  
derrumbado.

Las construcciones se encuentran parcialmente derrumbadas, sin embargo es posible distinguir a partir de sus características arquitectónicas, su forma original. Por ello se plantea que las viviendas de este sector, tuvieron el techo en caída a dos aguas (Fig. 26), debido a que los muros laterales cuentan con el punto central a mayor altitud y estos van en caída hacia los costados.

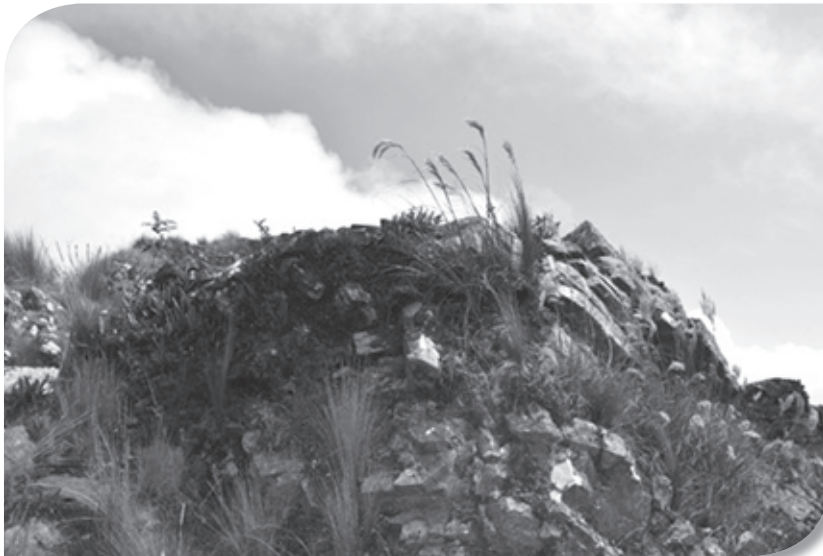
**Fig. 27:**  
vista a la  
plataforma del  
área TW-2.

La plataforma alta se encuentra al norte de la plataforma baja, sobre un terreno levemente elevado, esta cuenta de igual modo que la primera plataforma, con un muro perimetral en el extremo sur, que nivela el suelo en la parte alta (Fig. 27).

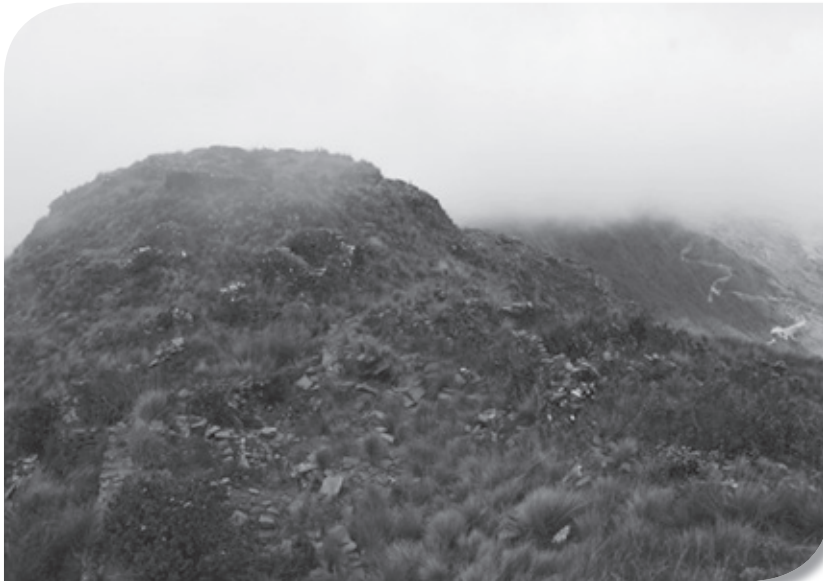
**Fig. 29:**  
Vista al área TW-3

Esta área interna del sitio arqueológico se encuentra ubicada en la ladera Este de la montaña, y es el sector con mayor cantidad de estructuras, sin embargo estas se encuentran dispersas, debido a la pendiente empinada en la que se ubica (Fig. 29).

A este sector se accede por dos puntos, el primero a través de la plataforma alta de TW-2, mediante un acceso formado por una plataforma de conexión formado por un muro de contención en forma de “T”. El segundo punto de acceso se encuentra en TW-4 en su plataforma baja.

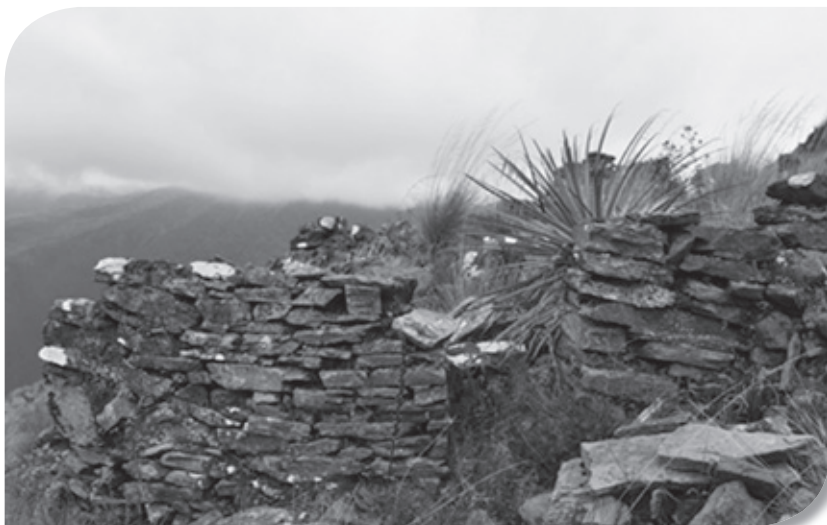
**Fig. 30:**  
Vista de la  
estructura 40 de  
TW-3 con función

En ella se identificó 22 construcciones, de las cuales 2 tienen función pública y las restantes son viviendas. La primera de estas edificaciones de uso comunal, consiste en una estructura de dos habitaciones de planta rectangular, de diferente tamaño cada una. La más grande cuenta con dos accesos, uno ubicado al Norte y el otro al Sur, es una habitación de gran tamaño, en comparación a las del resto del sitio, de 4,60 x 3,50 metros de planta (Fig. 30). La segunda habitación anexa a la primera, de 2,60 x 1,90 metros de planta, cuenta con un acceso exclusivo para él, debido a las dimensiones y su disposición secundaria, podría tratarse de un espacio de almacenaje

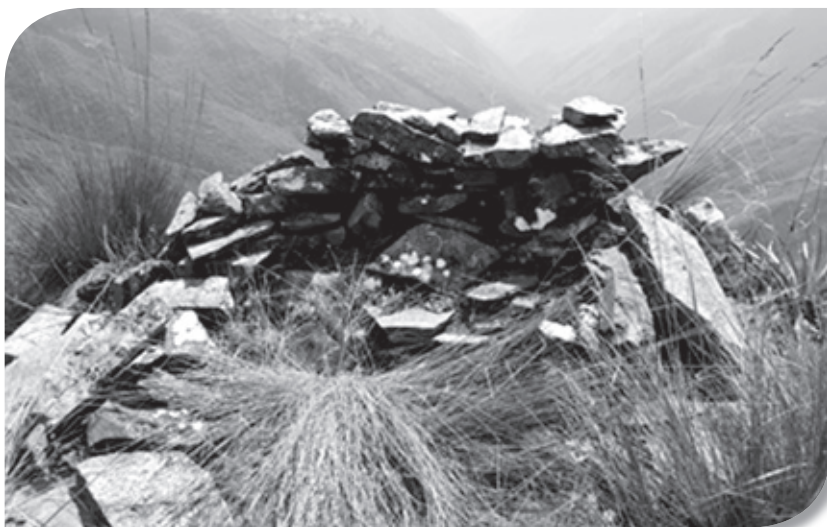
**Fig. 31:**  
Vista de la  
estructura 40 de  
TW-3 con función  
publica.

La segunda estructura publica, consiste en una construcción de planta cuadrangular, de 1,50 x 1,30 metros, compuesta de tres muros, siendo que uno de sus lados se encuentra abierto. Esta estructura se ubica sobre el muro perimetral. Por lo que se presume que su función fue la de establecer un punto de vigilancia hacia el exterior del sitio, pues desde este punto es posible realizar un control del valle colindante al Este del sitio (Fig. 31).

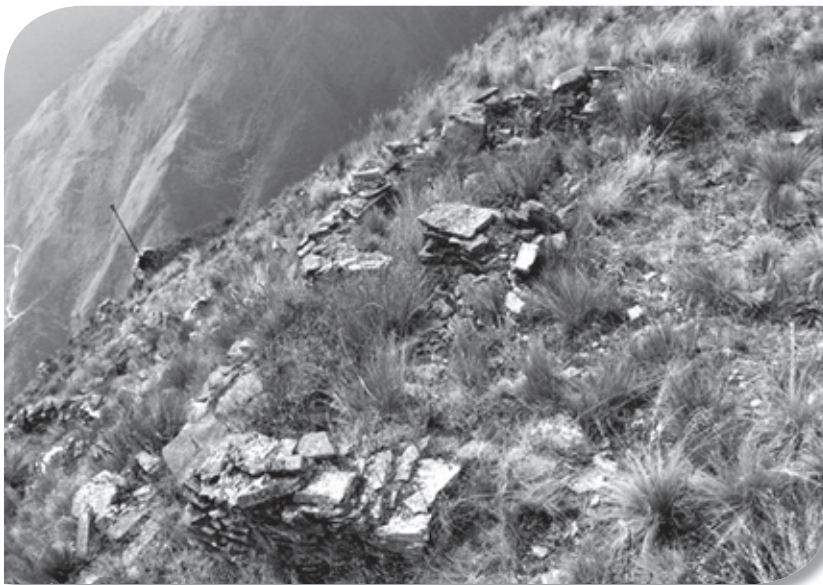
**Fig. 32:**  
Vista a la  
estructura 39 de  
TW-39, estructura  
doble.

De igual modo se identificó 5 construcciones que cuentan con más de una habitación, de las que 3 son estructuras dobles (Fig. 32) y 2 son estructuras triples.

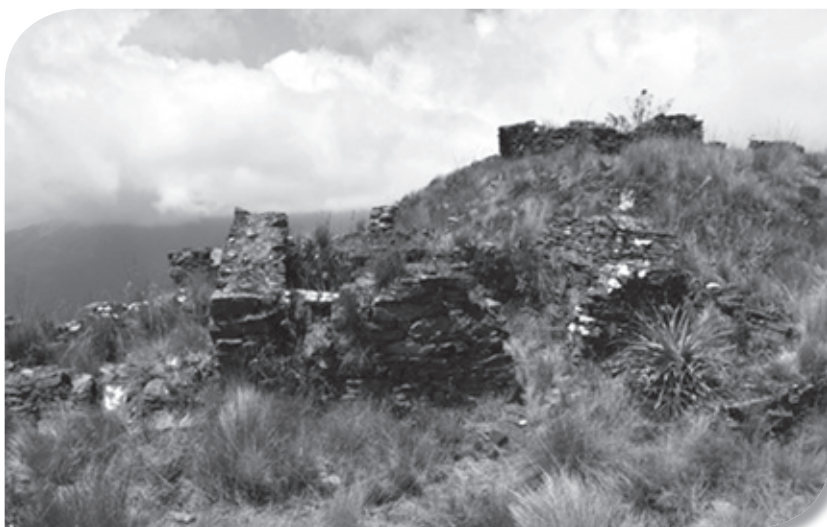
Fig. 33:  
Vista del área  
TW - 4.

Este sector, se encuentra ubicado en el punto central del sitio arqueológico, está compuesto de dos plataformas naturales las cuales fueron modificadas para su mejor aprovechamiento. Esta área es la que reviste mayor complejidad debido a sus características de distribución espacial y componentes arquitectónicos de las edificaciones halladas (Fig. 33).

En total se registraron 14 edificaciones entre las dos plataformas. De las cuales 6 se encuentran en la plataforma alta, y las restantes 8 en la plataforma baja. Del total, 8 son construcciones simples compuestas de una sola habitación, 3 son habitacionales de doble habitación, 2 tienen construcciones anexas que se presume pueden ser áreas de almacenamiento, y finalmente una construcción múltiple de 6 ambientes.

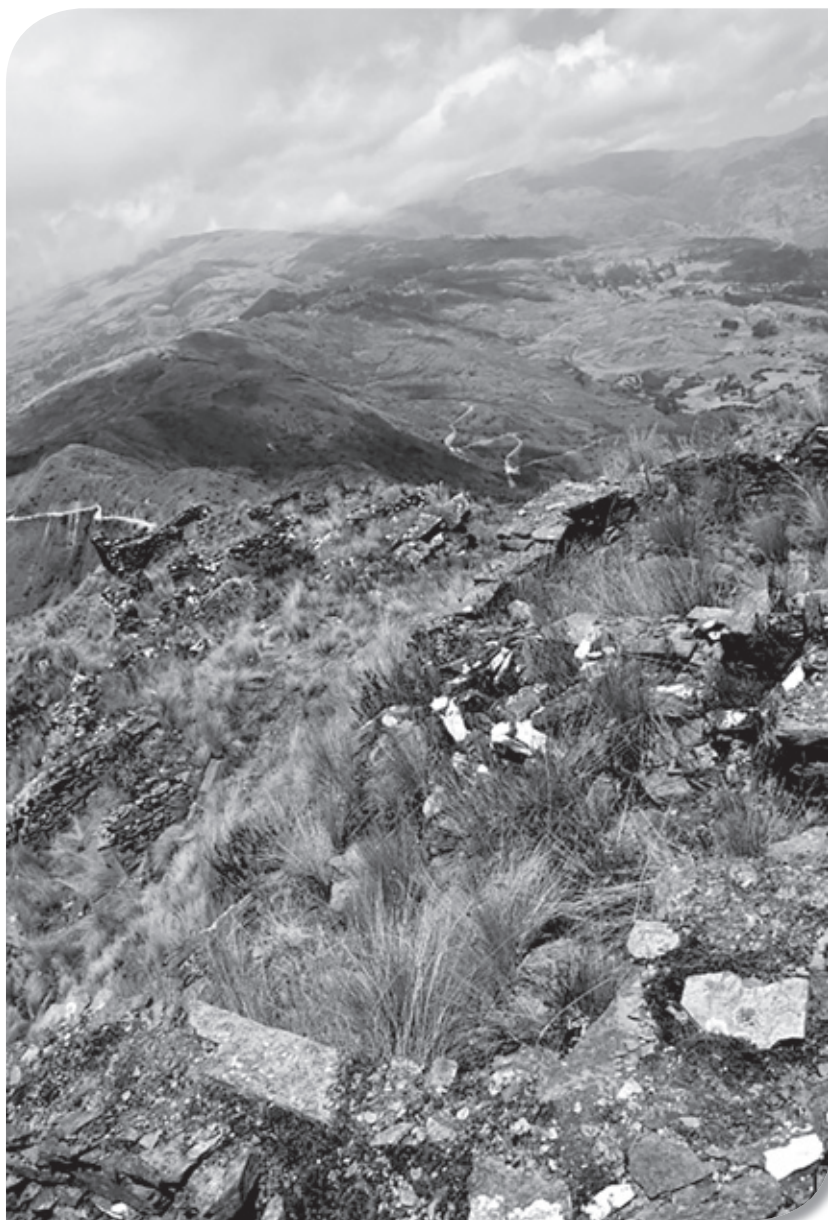
La primera plataforma o plataforma alta cuenta con una plaza central, y un conjunto de 5 estructuras dispuestas alrededor de esta. Tres de estas son estructuras simples, de una sola habitación y planta rectangular, dos son construcciones de doble habitación y una es una edificación de una sola habitación con un almacén semicircular en su cara frontal (Fig. 34).

Todas estas construcciones son de función habitacional – doméstica, construidas al igual que el resto de edificios del sitio, a partir de bloques de piedra pizarra. Todas las estructuras cuentan con sus puertas o

ingresos orientados al centro de la plaza, con excepción de la segunda habitación de una de las estructuras doble, cuyo ingreso se encuentra en el exterior de la plaza.

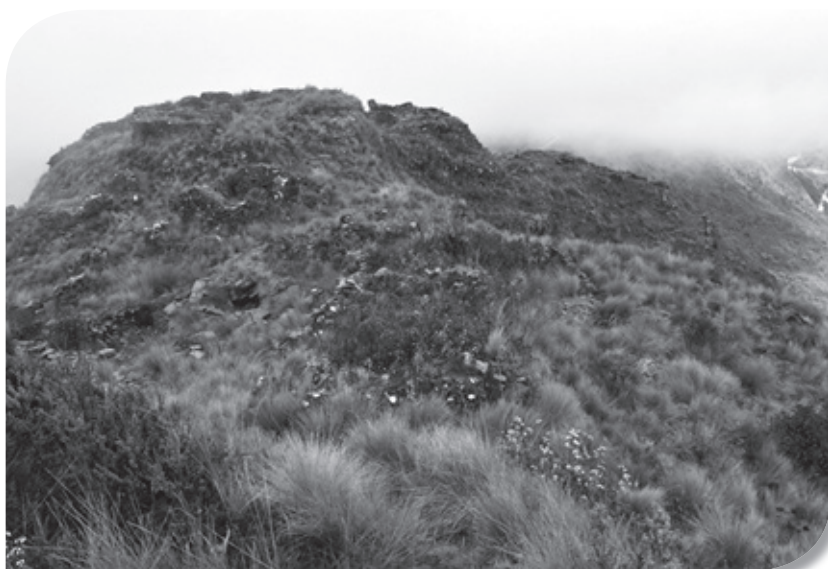
**Fig. 35**  
Vista a la  
plataforma baja  
del área TW-4

En la plataforma baja, se identificó las estructuras dispuestas alrededor de una plaza o área abierta. En este segundo grupo de estructuras se halló 5 estructuras simples, compuestas de una sola habitación, de las que una se encuentra fuera de la plaza, con vista a la ladera de TW-3. Una estructura con un patio anexo y una habitación de pequeña dimensión en la cara frontal, que pudo funcionar como almacén y una construcción compuesta de dos habitaciones de iguales dimensiones (Fig. 35).

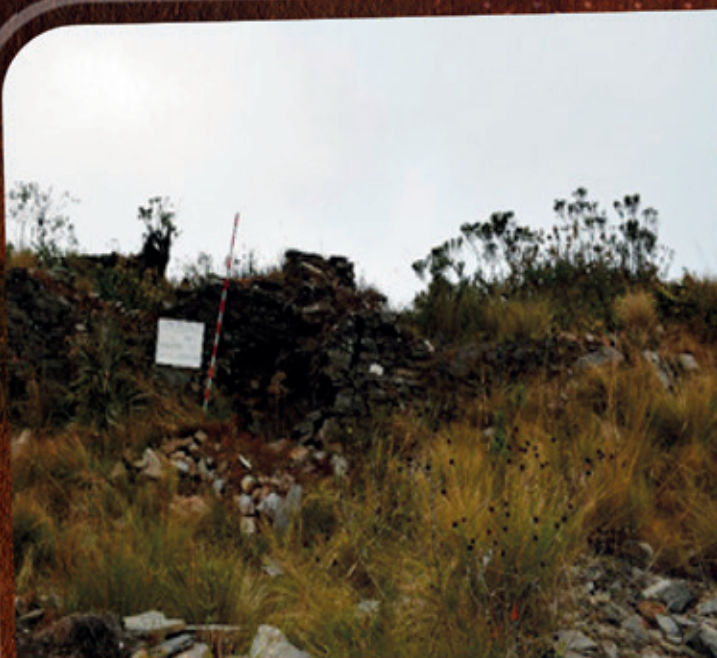
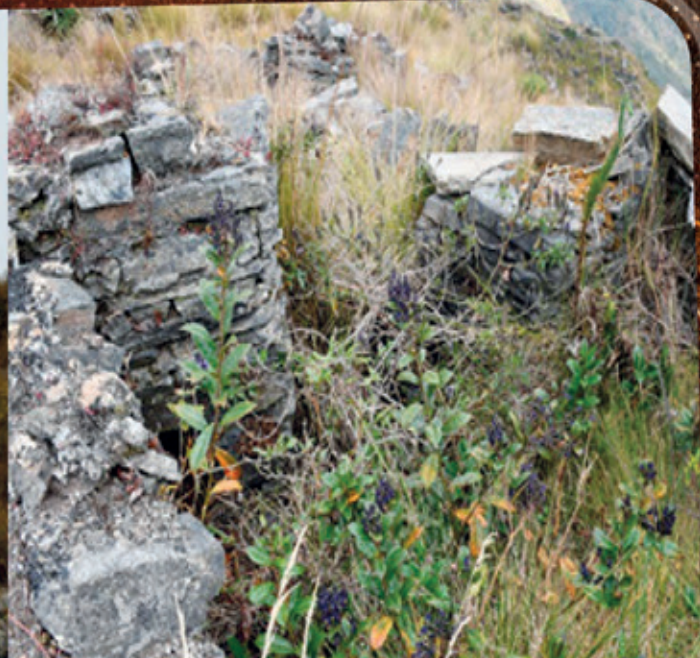
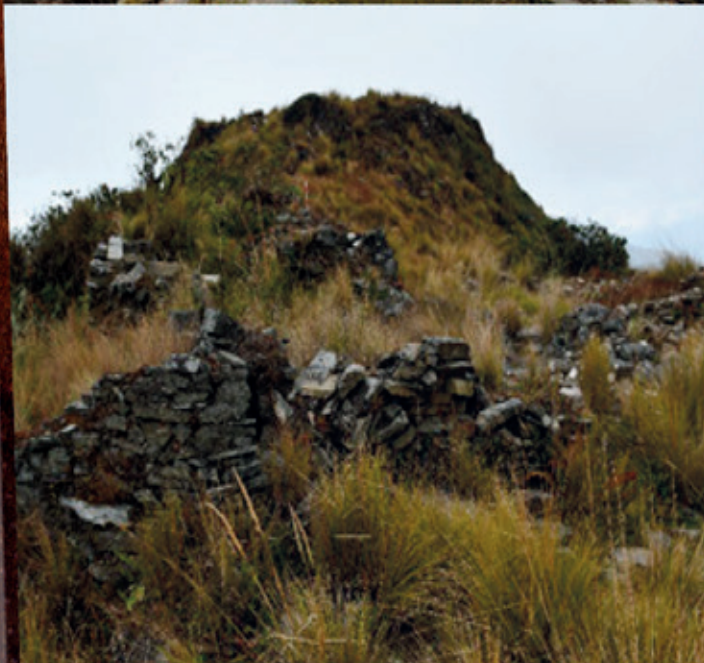
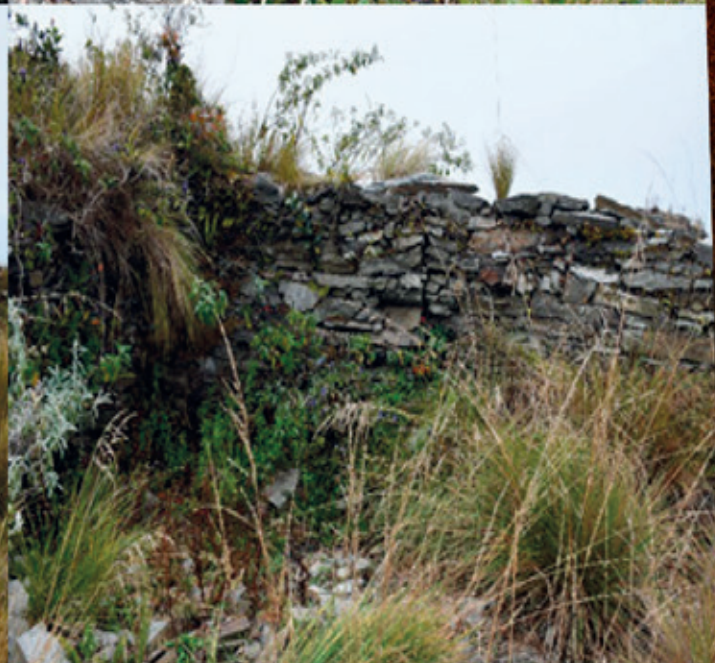
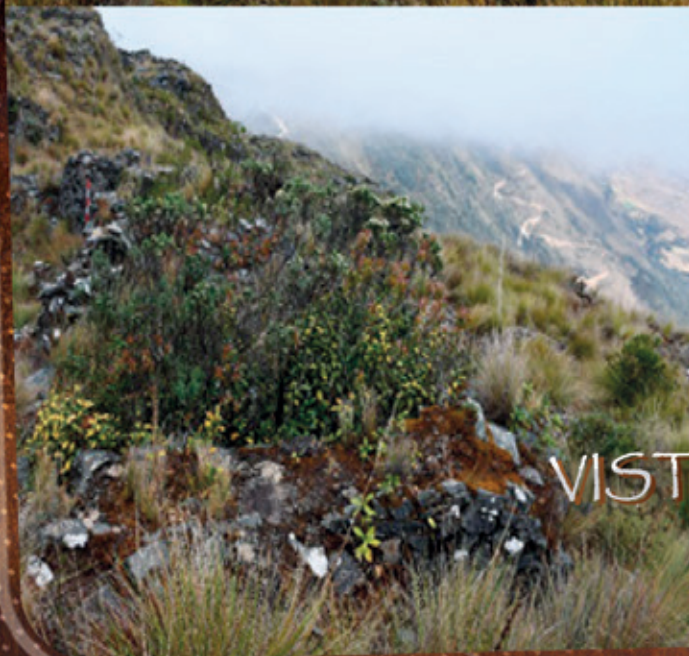
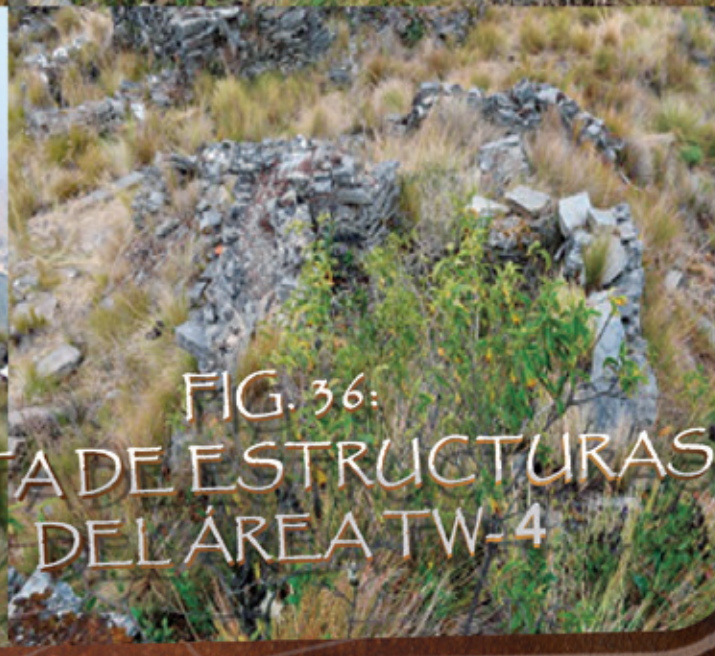
FIG. 36:  
VISTA DE ESTRUCTURAS  
DEL ÁREA TW-4

De igual modo se identificó una estructura en el lado Oeste de la plaza, esta se compone de 6 ambientes, lo que indica una alta complejidad funcional en comparación al resto del sitio arqueológico. Dicha edificación presenta características de estar dirigida a la función doméstica. Por lo que se cree que podría ser el área residencial de una persona o grupo de personas de alto rango dentro de esta sociedad. Este edificio cuenta con 4 espacios habitacionales, un área de almacenaje, y un ambiente pequeño que parece ser un pasillo interno o antesala (Fig. 36).

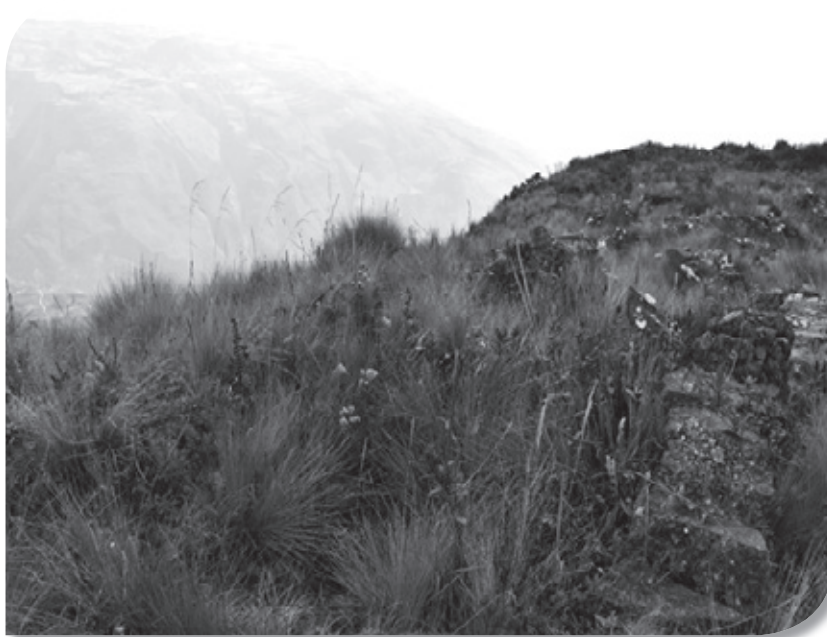
Esta área se encuentra ubicada en una plataforma natural en el sector central del sitio arqueológico. Colindante al Norte de TW-4 y al Sur-Oeste con TW-6 (Fig. 39).

TW-5 es la más pequeña de las áreas internas de Tuwile, al mismo tiempo de ser la que se encuentra a mayor altitud en la montaña. En ella se identificaron un total de 7 construcciones habitacionales o domésticas, de las cuales 5 se encuentran ubicadas alrededor de un espacio abierto a modo de patio central o plaza pequeña.

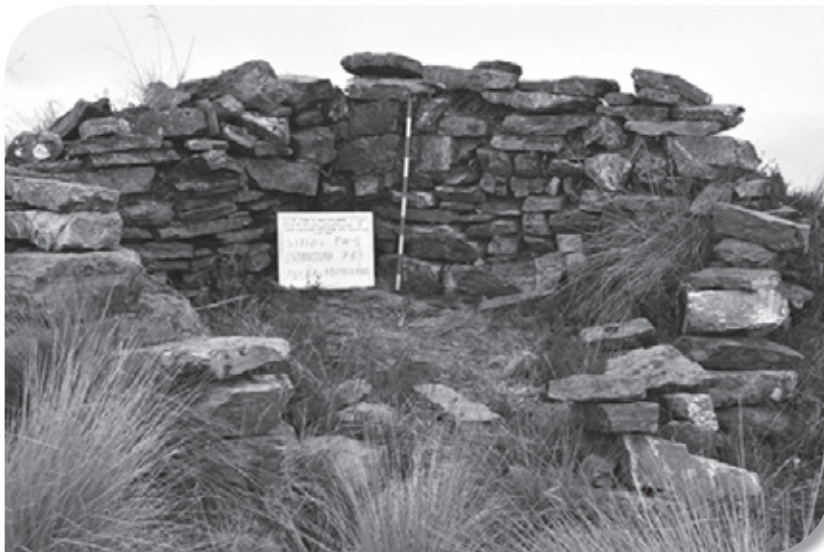
**Fig. 40:**  
Vista a una  
estructura  
alrededor  
del espacio  
abierto de  
TW-5.

Las construcciones que se hallan en torno a la plaza, son en todos los casos edificaciones simples de una sola habitación, siendo que una sola tiene una particularidad que es la de un área anexa, el cual podría tener la función de ser un patio o almacén, no siendo posible determinar con exactitud esto, debido al estado de conservación (Fig. 40).

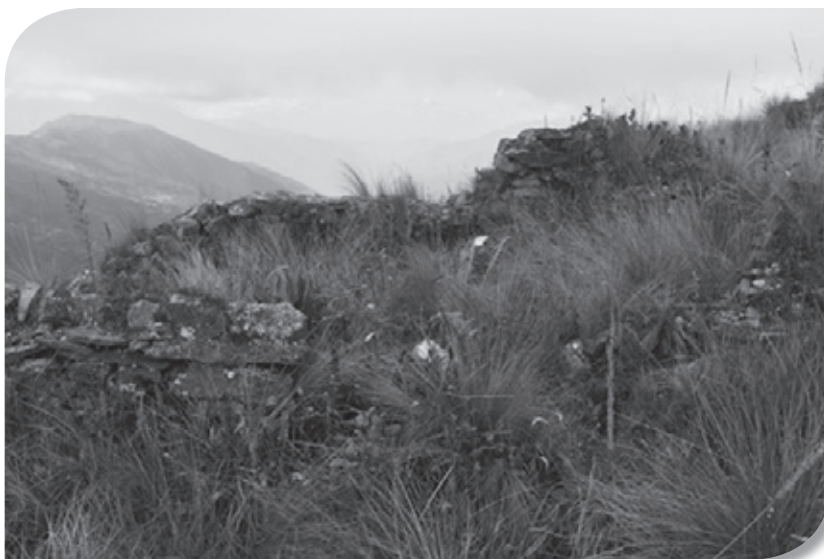
**Fig. 41:**  
Vista a una de  
las estructuras  
que se  
encuentran  
fuera del  
espacio abierto  
en TW-5.

Al Nor - Oeste de la plaza, se hallan dos estructuras de doble habitación cada una, dispuestas dentro de la plataforma, pero no alrededor de la plaza (Fig. 41)

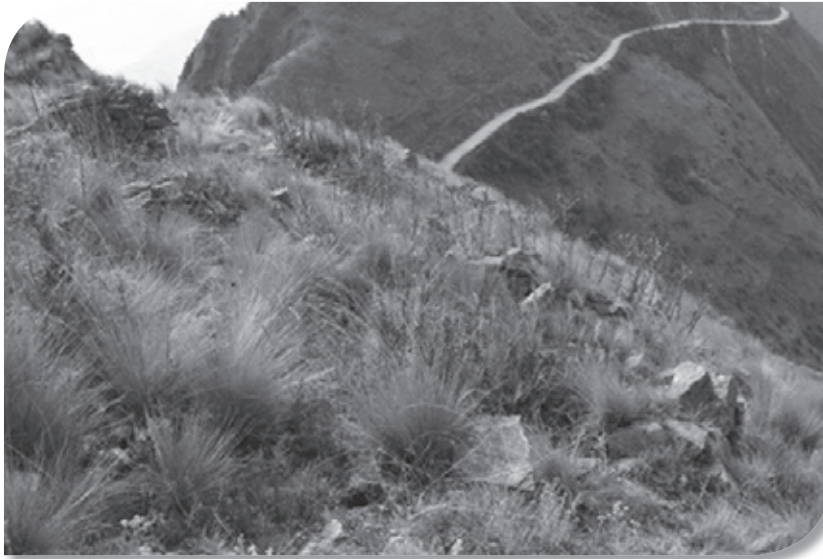
**Fig. 42:**  
Vista a la lateral  
del sector Este  
del área TW-6.

El área de Tuwile 6, se encuentra ubicado en el extremo Norte del sitio arqueológico emplazado sobre una planicie levemente inclinada en la ladera Norte, al igual que en los bordes de esta, en la parte superior de las empinadas laderas del sector Oeste y Este (Fig. 42).

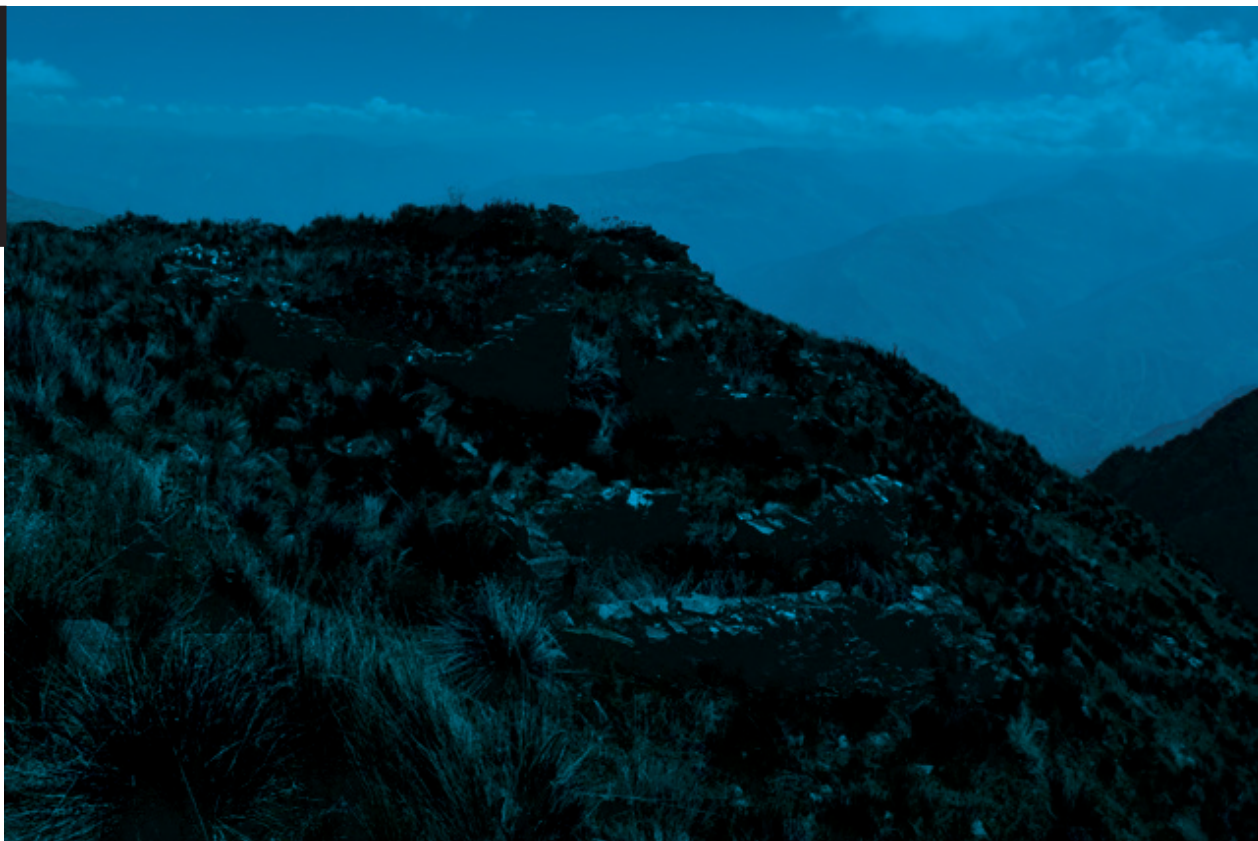
Fig. 43:  
Vista a  
algunas  
estructuras  
ubicadas en  
la plataforma  
de TW-6

TW-6 está compuesto de 36 estructuras, de las cuales 27 son construcciones simples de planta rectangular compuestas por una sola habitación, 4 son estructuras de doble habitación, 1 edificación habitacional múltiple, 1 edificio público compuesto de varios ambientes, 1 pozo, 1 estructura construida a partir del aprovechamiento de una cueva, y finalmente 1 estructura de aparente función funeraria. Por este motivo se constituye en el de mayor densidad del sitio, referente a construcciones de diversa funcionalidad (Fig. 43).

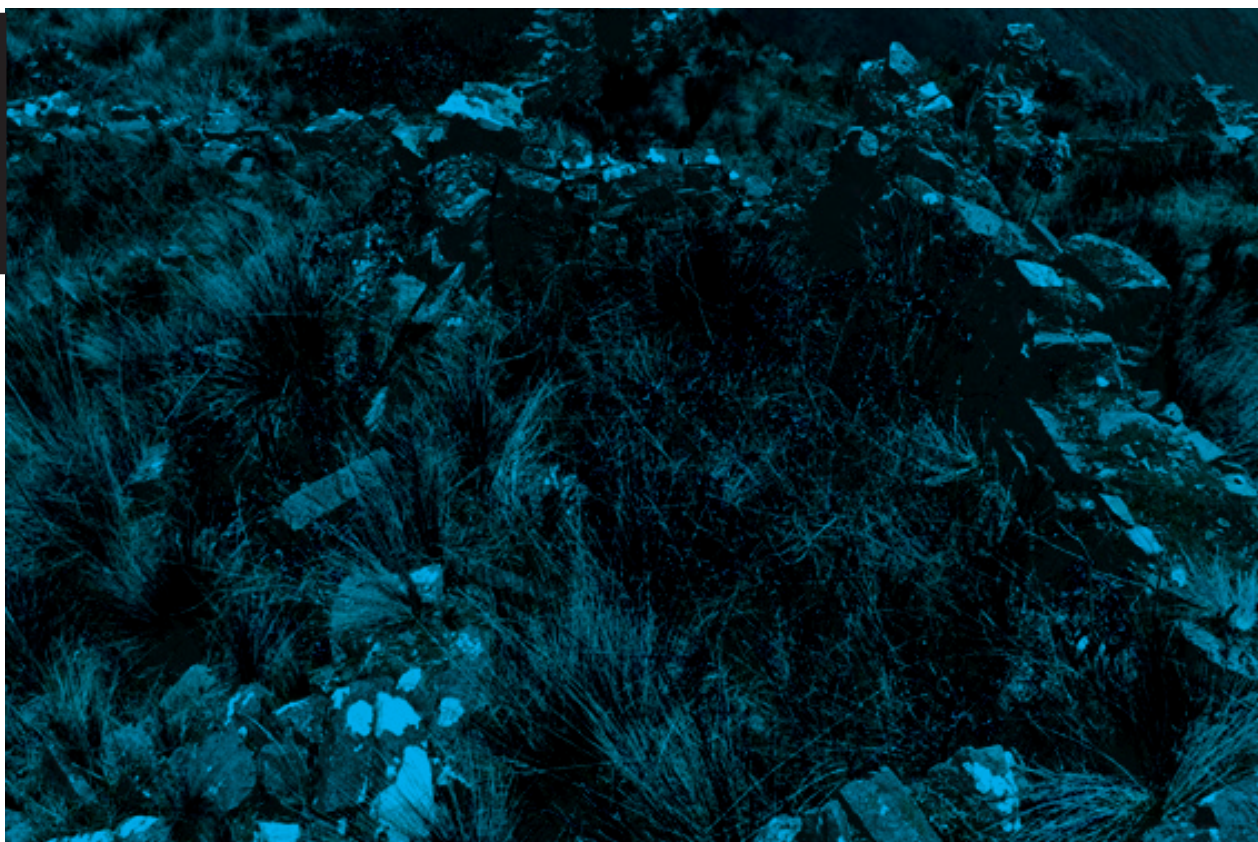
Fig. 44:  
Vista a  
algunas  
estructuras  
ubicadas en  
la plataforma  
de TW-6

Estas construcciones se encuentran dispuestas a lo largo de la plataforma natural irregular, siendo que 8 de estas se encuentran ubicadas alrededor de una plaza central, 1 se ubica en la parte baja de la ladera Este y las restantes 27 están dispersas de manera irregular a lo largo del sector (Fig. 44).

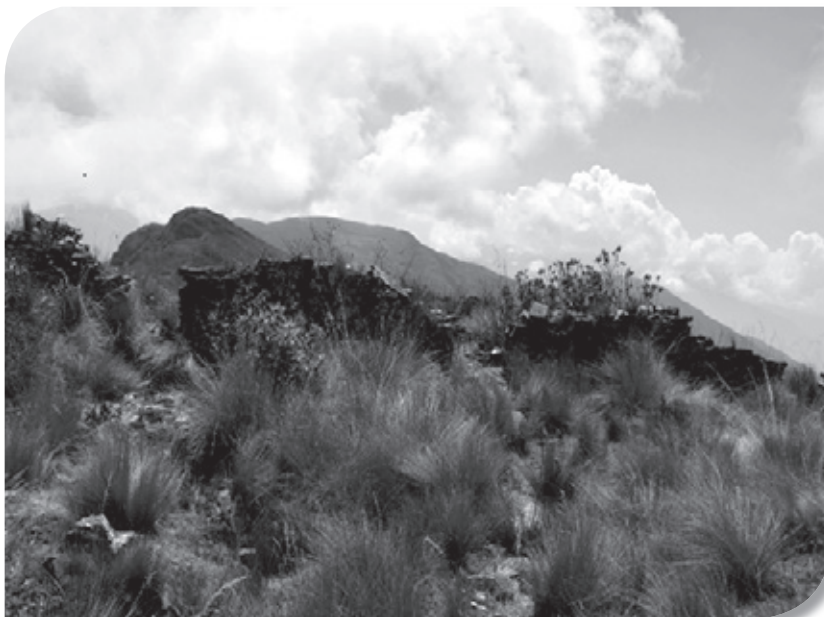
**Fig. 47:**  
Vista a una  
estructura  
habitacional de  
la plataforma  
del área TW-6

Alrededor de la mencionada plaza se ubicó 5 construcciones de planta rectangular, compuestas de una sola habitación, todas ellas con la puerta de ingreso direccionado al punto central de la plaza. De igual modo se encontró dos edificaciones de doble habitación, con sus puertas en dirección a la plaza. Todas estas con función habitacional – domestica (Fig. 47).
