# **SITIO ARQUEOLÓGICO Y ANTROPOLÓGICO DE TUWILE**

**Programa para el Saneamiento y  
Complementación Técnica de las Declaratorias de Patrimonio  
Cultural Material del Departamento de La Paz.**

**GESTIÓN 2018**

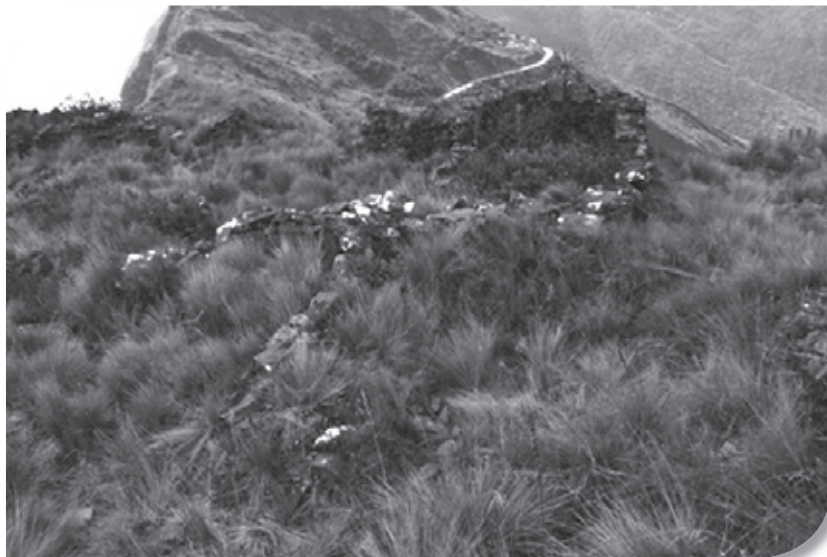
Fig. 48:  
Vista a la  
Estructura  
pública  
encontrada en el  
área TW-6

En el extremo Sur de la plaza, se emplazó un edificio público de grandes dimensiones. Este es de planta irregular, y se encuentra dividido internamente en 8 ambientes (Fig. 48). Dicha edificación tiene su ingreso principal hacia la plaza de TW-6, y un acceso secundario hacia el sector Este del área. Finalmente señalar que es posible que esta edificación hubiese sido de mayor tamaño a lo que se percibe en la actualidad, esto debido a que debido al estado de conservación actual, no es posible divisar todos los componentes de este con exactitud.

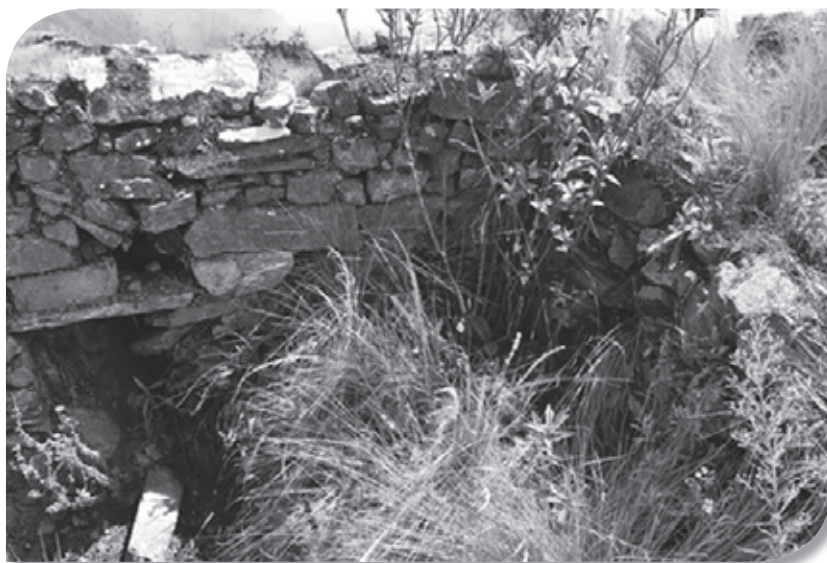
Fig. 49: Vista a  
una habitación  
de la estructura  
múltiple  
encontrada en el  
área de TW-6

Entre las estructuras habitacionales dispersas en TW-6, se identificó una construcción habitacional o doméstica, compuesta de 6 ambientes, de las cuales 5 podrían ser habitacionales y una de almacenaje. Esta edificación tiene planta en forma de “T” y tiene las puertas de ingreso orientadas hacia el norte en la mayoría de los casos, y en dos excepciones hacia el Este

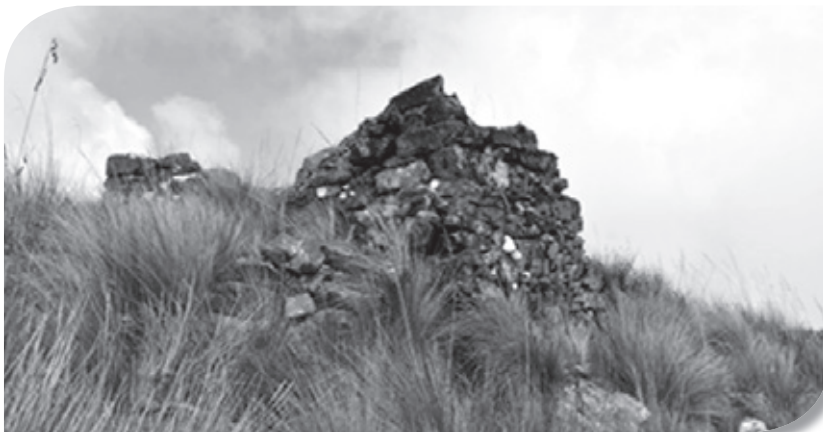
**Fig. 52:**  
Vista a una  
estructura  
cubierta por Paja  
Brava (*Stipa lchu*)

Debido al clima del lugar, y las condiciones del medio, existe tendencia a que la vegetación local cubra rápidamente el área arqueológica, en especial la paja brava (*Stipa lchu*) y el Chuchorapi (bromelia) (Fig. 52 y 53).

Este tipo de vegetación arbustiva encontrada en toda la montaña donde se encuentra el sitio de Tuvile compone una de las causas continuas de deterioro, debido a la falta de control sobre su crecimiento, llega a invadir fuera y dentro de cada estructura, muro y plataforma encontrada en el sitio causando principalmente desprendimientos de los bloques de cada estructura, invasión de plagas como hormigas y otros insectos.

Esta se constituye en la principal causa de deterioro en el sitio arqueológico, siendo urgente una intervención para frenarlo.

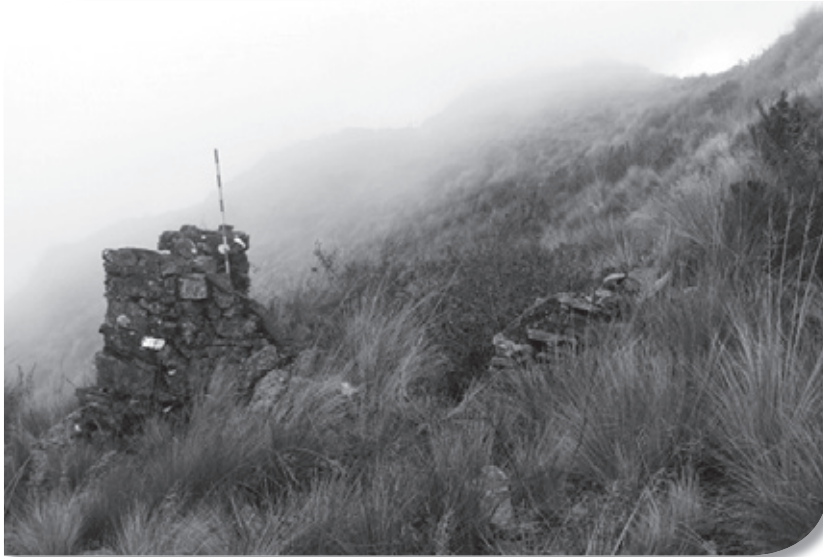
**Fig. 54:**  
vista a una de  
las estructuras  
habitacionales  
cubierta por la  
neblina del lugar.

Encontrándose el sitio arqueológico en la cima de una montaña de los valles de La Paz a una altura aproximada de 3550 metros sobre el nivel del mar, esta expuesto a un contacto con la Humedad aproximadamente por 6 horas, quedando el sitio completamente cubierto por una neblina, con la humedad en el sitio aumenta el crecimiento de la flora del lugar (Fig. 54)

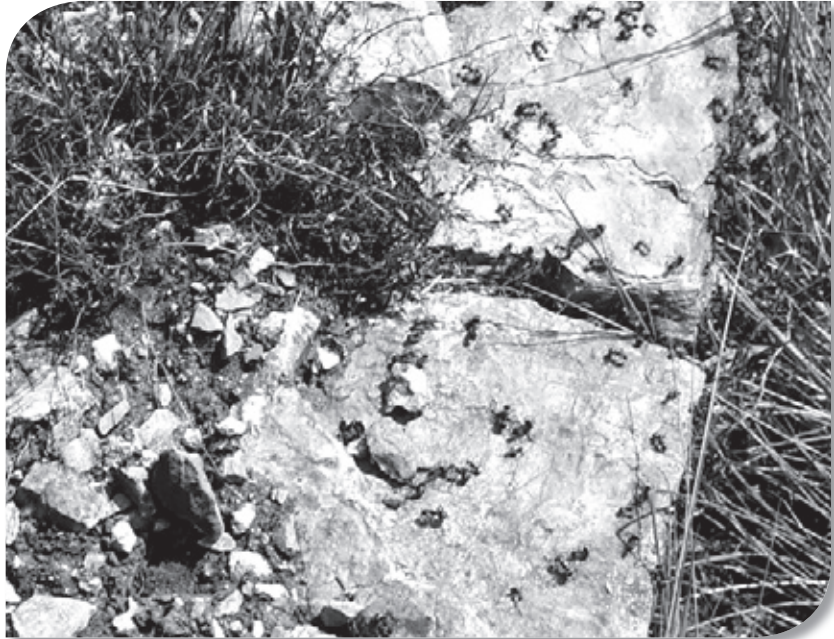
**Fig. 55:** Vista a una de las colmenas de hormigas invadiendo las estructuras líticas del sitio arqueológico.

Este tipo de daño se produjo a causa de las colonias de hormigas que construyen sus nidos en la argamasa de los muros de las estructuras (Fig. 55), removiendo el barro del que está compuesto. Esto condujo a que los bloques de piedra pizarra queden sueltas y se mantengan unidas únicamente por su apilamiento, hasta que eventualmente se genere el desprendimiento de estos.

En su mayoría de las veces estos insectos crean sus colonias a partir del exceso de vegetación de una determinada área, la presencia de basura dentro del lugar como también los alimentos derramados.

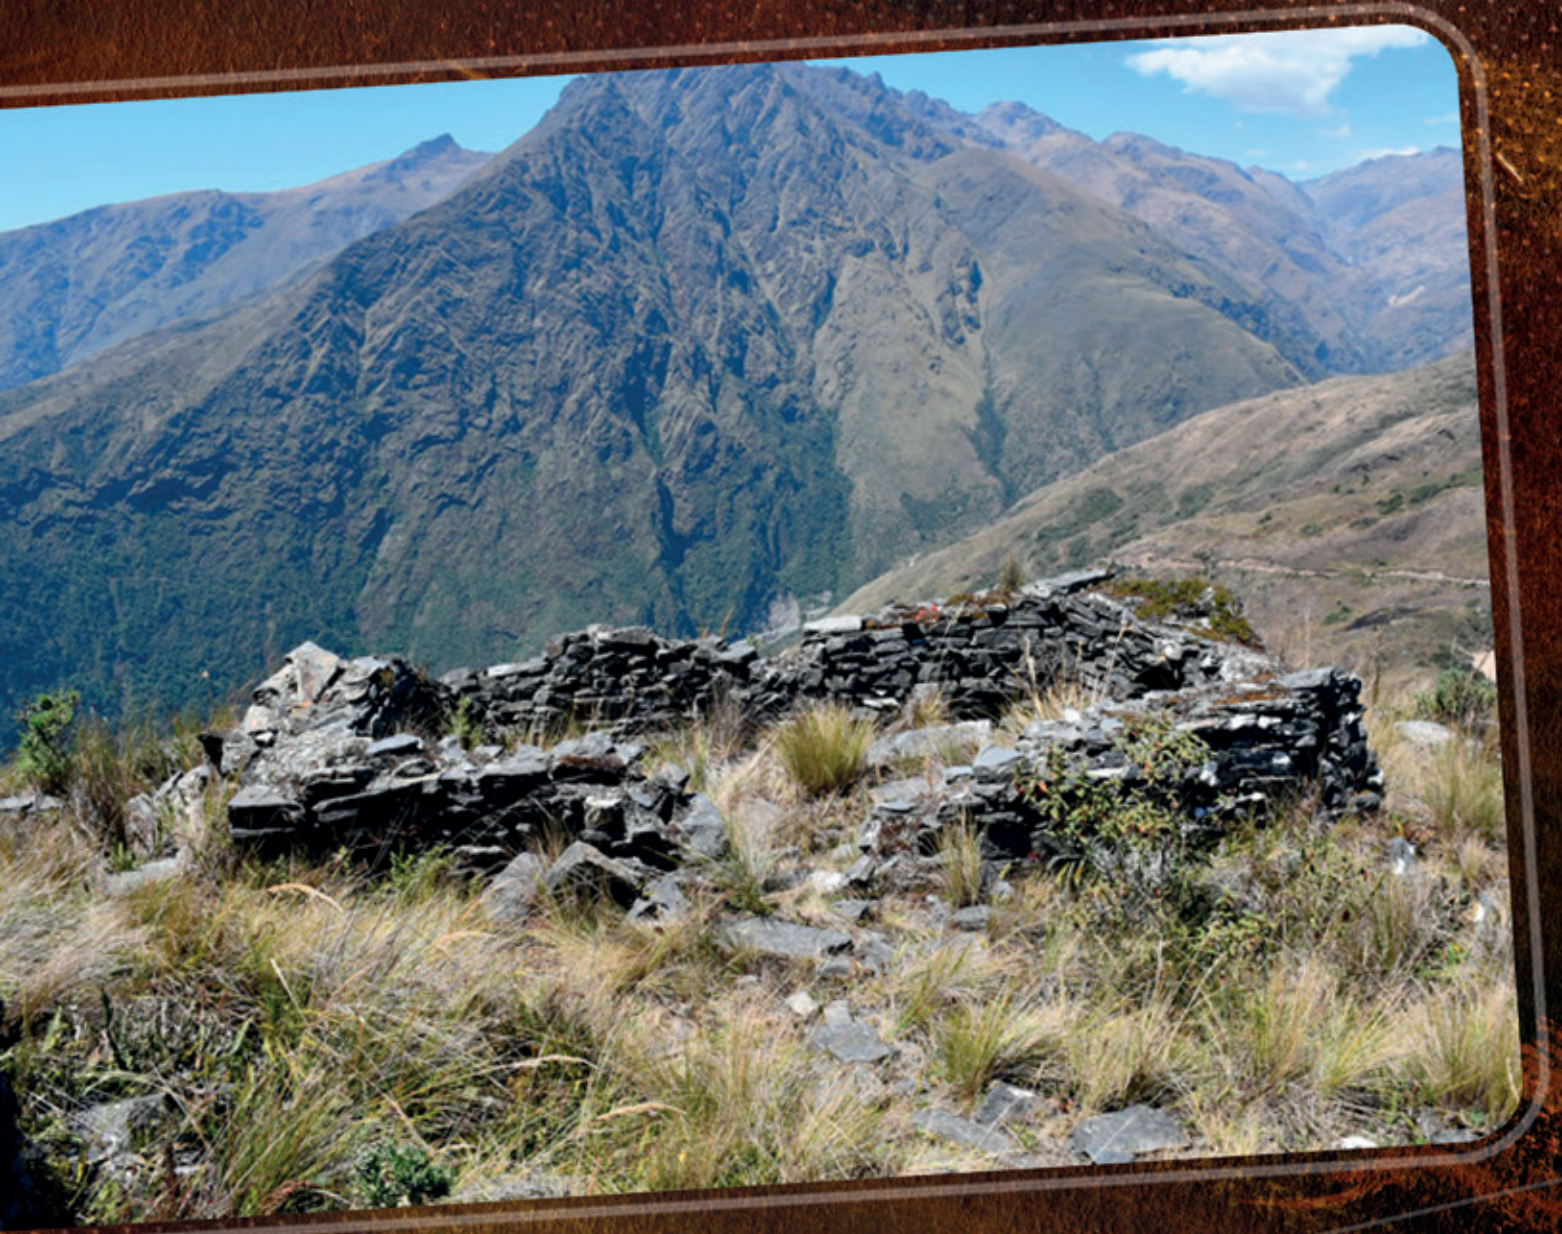
Fig. 56:  
vista A un Pozo  
de saque dentro  
de una estructura  
habitacional

Esta causa de deterioro es la segunda en cuanto a impacto sobre el área arqueológica, no solo por el daño a las edificaciones emplazadas en el sector, sino por la desaparición del material arqueológico que se constituye en bienes invaluable, tanto por su valor artístico, como valor académico para la ciencia arqueológica (Fig. 56).
